Wilhelminaplein 15-15c

Deel van object Wilhelminaplein 15-15c en Sint Catharinastraat 1

Datum van aanwijzing: 9-1-2007

Gemeentelijk monument

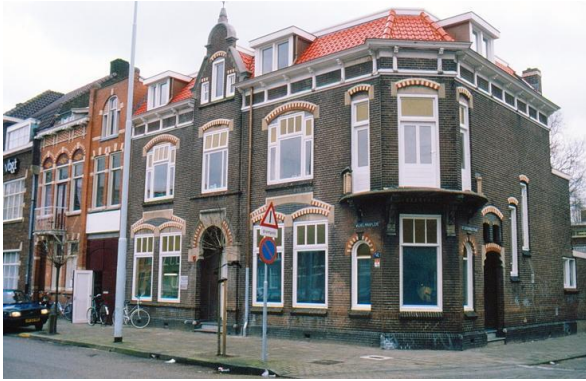
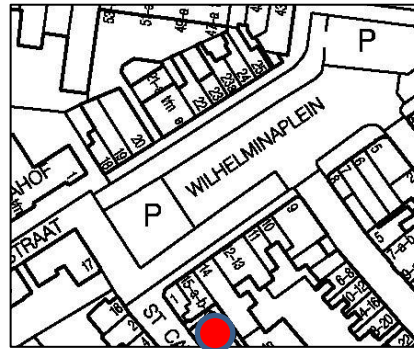
Hoekpand, bestaande uit een blok van twee woningen, gebouwd in 1906 in een stijl waarbij gebruik gemaakt is van elementen van Neorenaissance en Art-Nouveau. Het pand maakt deel uit van de straatwand van het Wilhelminaplein en ligt op de hoek van de Catharinastraat.

Het tweelaags blok heeft een rechthoekige plattegrond met een afgeschuinde hoek. Het pand heeft een plat dak met omlopend dakschild, gedekt met kruispannen. De voorgevel aan het Wilhelminaplein is voorzien van een middenrisaliet met topgevel.

Het geheel is uitgevoerd in baksteen, waarbij accenten zijn gelegd door het gebruik van pleisterwerk en strengperssteen. De topgevel is voorzien van een halfronde gepleisterde omlijsting met smeedijzeren bekroning. De segmentbogen zijn in strengperssteen uitgevoerd, de boogvelden zijn gepleisterd.

Om de afgeschuinde hoek is een rond balkon geplaatst. Dit balkon bestaat uit een natuurstenen plaat op consoles met een bakstenen balustrade. Van deze balustrade, uitgevoerd in witte strengperssteen. Het balkon heeft op de schuine zijde een dubbele deur, deze wordt om de hoeken geflankeerd door twee smalle deuren.

De portiek in de middenrisaliet is aangebracht onder een natuurstenen hoefijzerboog op natuurstenen aanzetstukken. De bovenkant van de boog is verbreed, hierin is het jaartal 1906 gekrast. Voor de paneeldeur bevindt zich een hardstenen trapje. Aan weerszijden van de portiek zijn twee ramen onder samengestelde segmentbogen aanwezig. De ramen links van het portiek zijn gevuld met glas-in-lood, aan de rechterkant zijn de bovenlichten voorzien van kathedraalglas.

Op de verdieping bevindt zich aan weerszijden van de risaliet één raam met bovenlicht gevuld met kathedraalglas.

In de zijgevel aan de Catharinastraat is een portiek met hardstenen trapje aangebracht. De paneeldeur is onder een segmentboog op natuurstenen aanzetstukken geplaatst, de boog zelf bestaat uit afwisselend witte en rode strengperssteen. Daarboven zijn twee smalle openingen onder segmentbogen aangebracht. De ramen in deze zijgevel, ter plekke van de trap, zijn smal en gevuld met glas-in-lood in Art Nouveau motieven. Verder is deze zijgevel grotendeels blind. Aan de Catharinastraat bevinden zich nog enkele lagere aanbouwen onder plat dak.

- bakstenen gevels met accenten op het gebruik van pleisterwerk en strengperssteen;
- gevelopeningen met segmentbogen en detailleringen
- topgevel met een halfronde gepleisterde omlijsting
- smeedijzeren bekroning
- rond balkon met balustrade
- raam met bovenlicht gevuld met kathedraalglas
- glas-in-lood ramen o.a. in Art Nouveau motieven
- portieken met hardstenen trapjes
- blinde zijgevel aan de Catharinastraat
